# OSADY SOLNE Z IMPREGNATÓW NA MWK

**MARMA**<sup>®</sup>  
POLSKIE FOLIE

JAK POWSTAJĄ OSADY SOLNE NA MEMBRANACH?

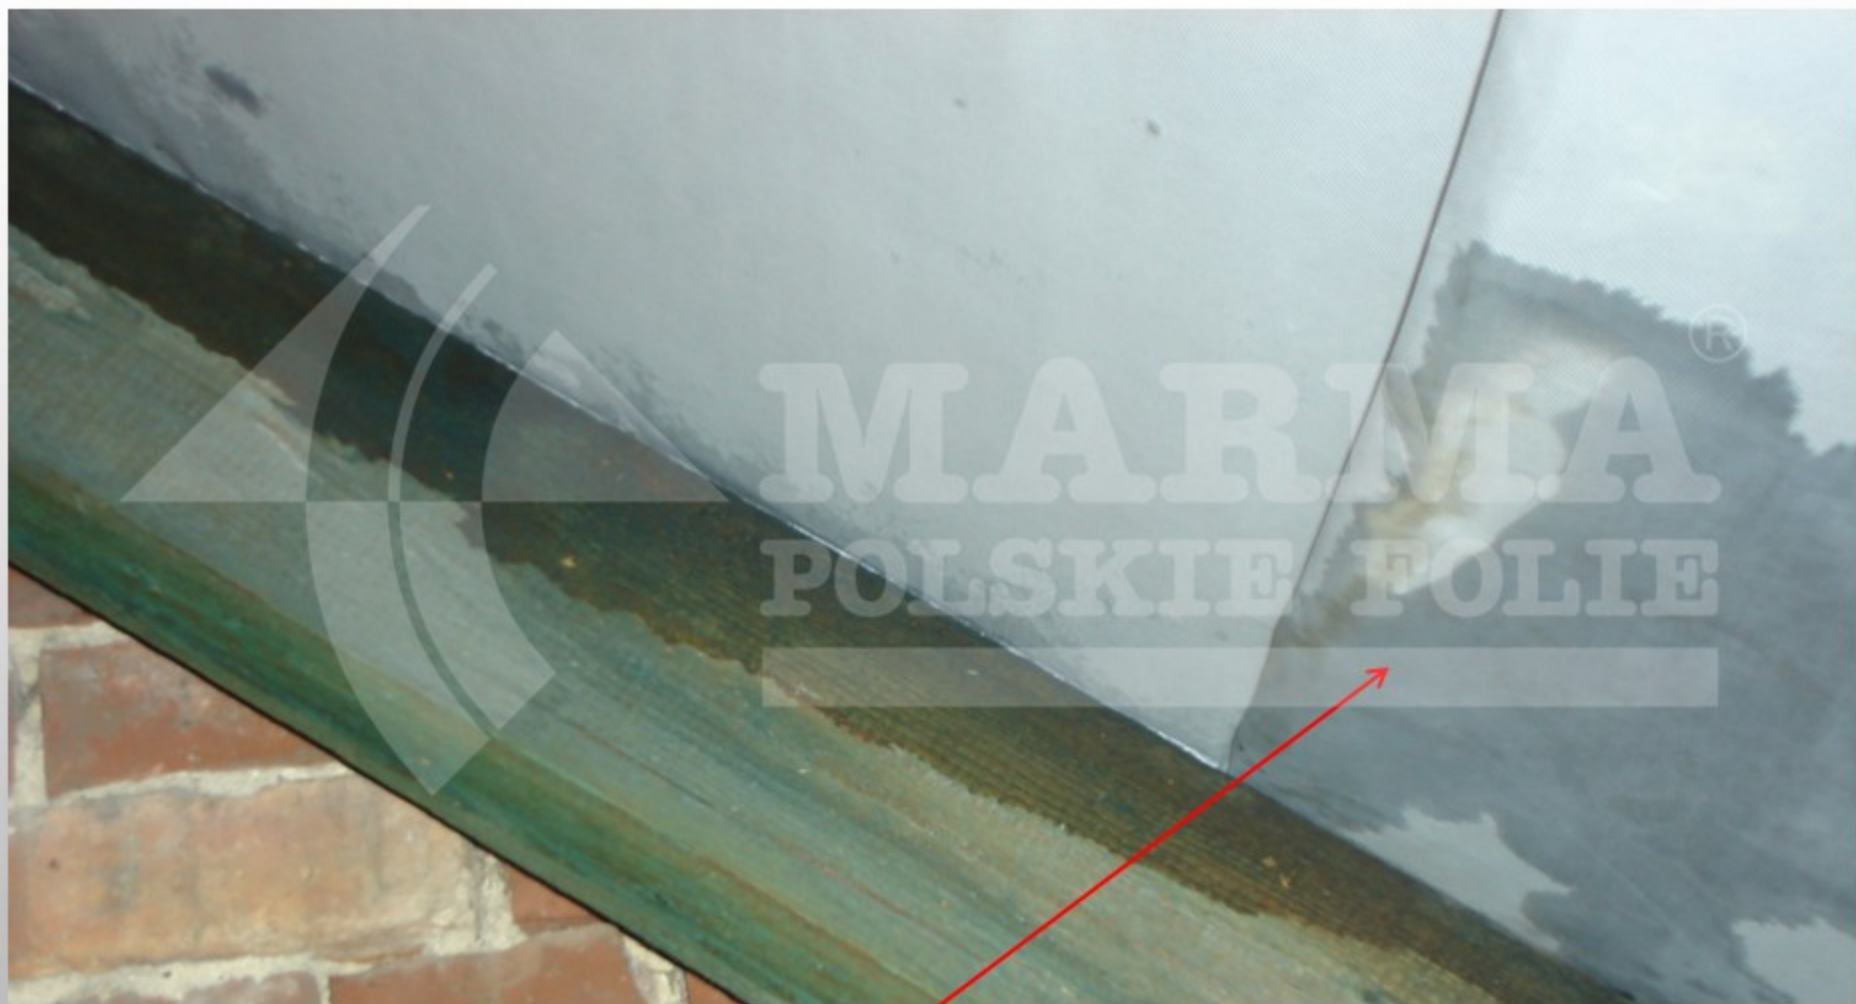
Zawilgocona krokiew i widoczny osad solny pochodzący z impregnatów wadliwie nałożonych na łaty. Sole zostały wypłukane z łat przez skropliny.

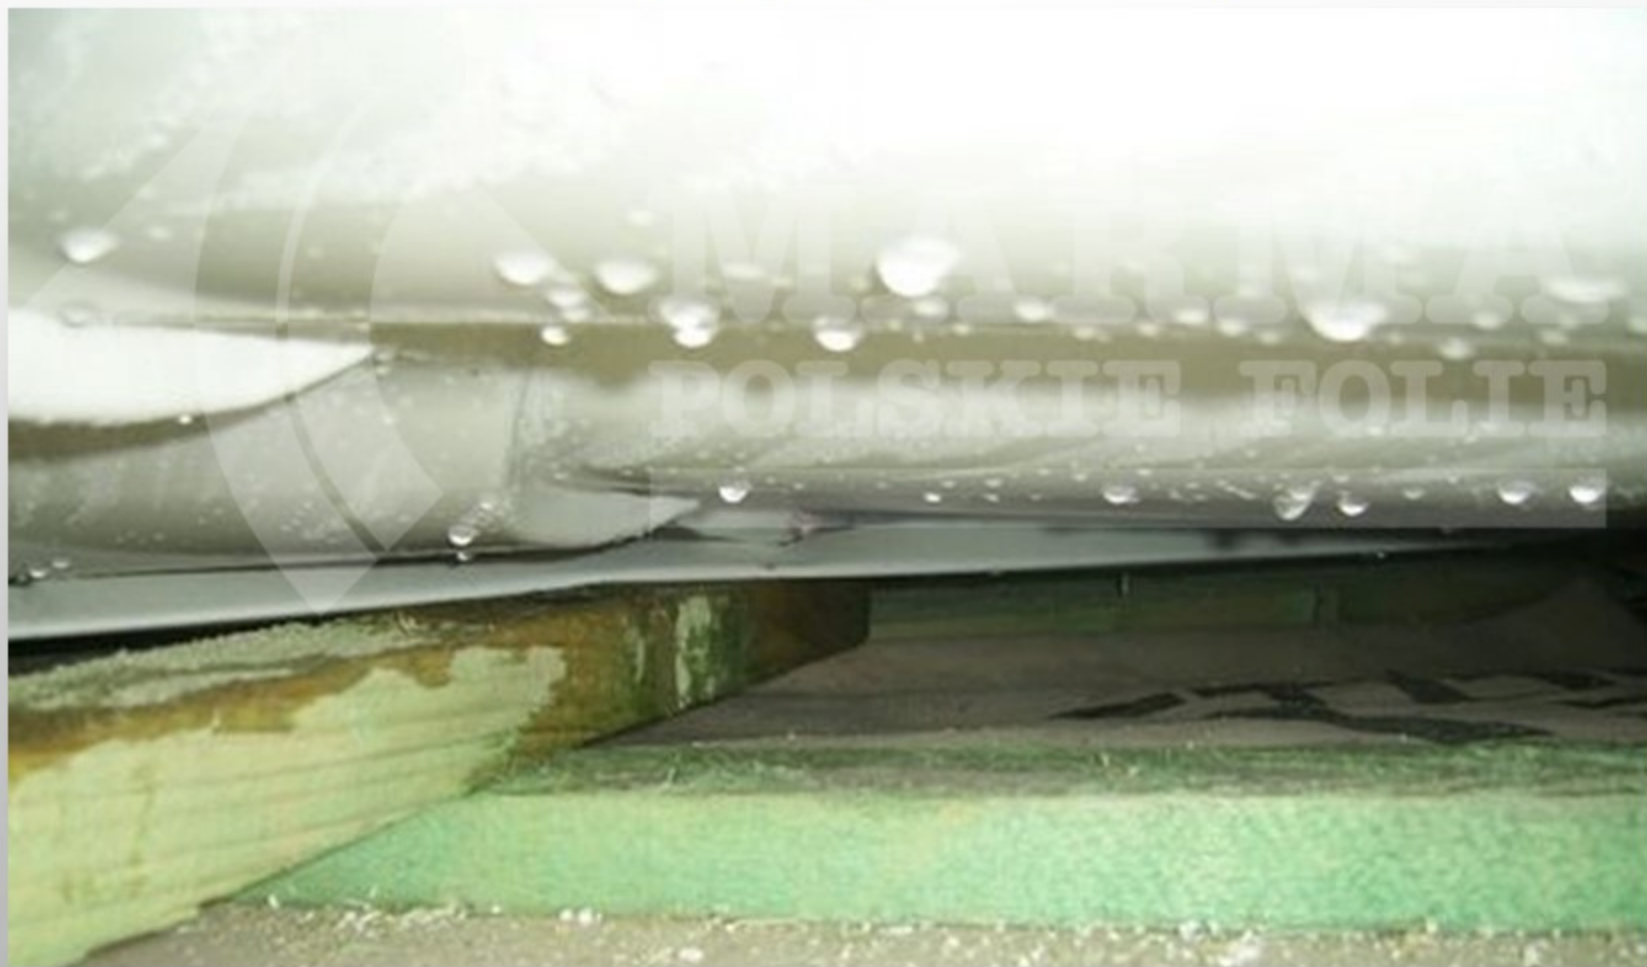
Skropliny wypłukują sól z łąt i kontrłąt nasączonych impregnatem i osadzają ją na membranach. Duża ilość skroplin pojawia się, gdy dach nie ma wentylacji pokrycia zasadniczego.

Solne impregnaty do drewna bywają wadliwie przygotowywane, ponieważ są wykonywane na budowie w uproszczony sposób. Są wytwarzane z koncentratów i często ich stężenie jest zbyt duże, a proces wchłaniania przez drewno jest nie pełny. Łaty po nasączeniu impregnatem muszą być długo suszone bez dostępu wilgoci, ale rzadko kto tak to robi i drewno nie jest odpowiednio sezonowane. Sól potrzebuje czasu, aby przeniknąć w głąb drewna. Kiedy skraca się lub pomija ten proces wilgość i deszcze łatwo wypłukują sól z drewna.

Powstająca pod pokryciami blaszanymi, stale ściekająca po blasze skroplina wypłukuje sól z łąt oraz kontrłąt i osadza ją na membranach. Skroplina zawsze zbiera się na dole fali profilu i spływa na łąty a potem na MWK zawsze w tych samych miejscach.

Gdy obserwuje się zacieki z osadów soli na MWK przykrytej pokryciem zasadniczym dachu oznacza to, że pod pokryciem gromadzi się dużo skropliny. Zapewne szczelina wentylacyjna jest niedrożna, brakuje jej wlotu lub wylotu.

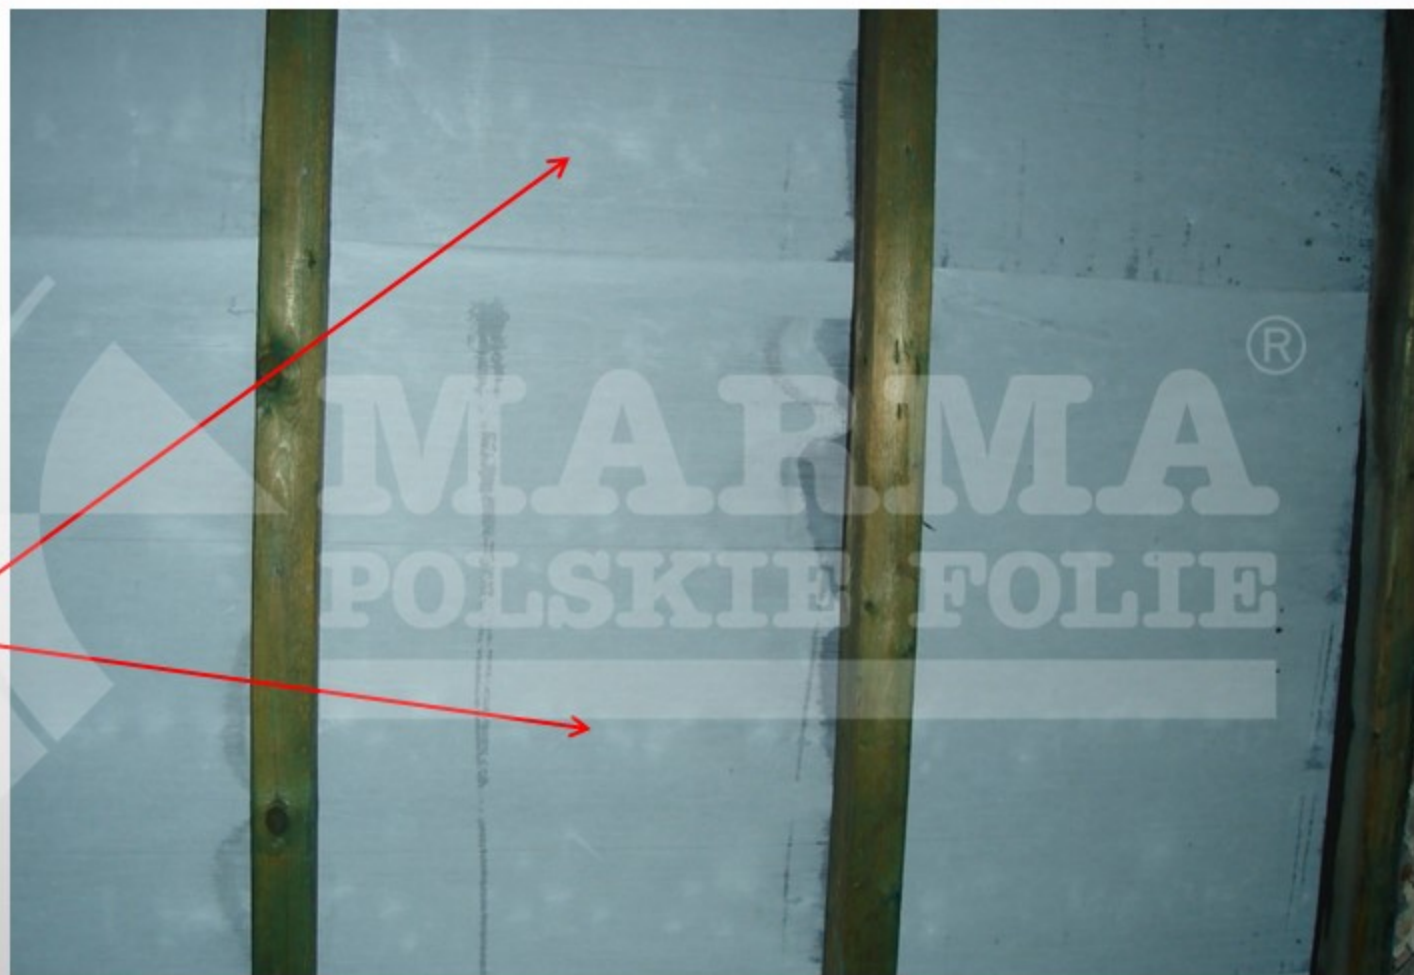
Osady z soli z impregnatów pojawiają się, gdy brak wentylacji pod blachodachówką.

Osady można obserwować zawsze w tych samych miejscach, bo skropliny spływają pod spodem fali profilu, w najniższym jej punkcie.

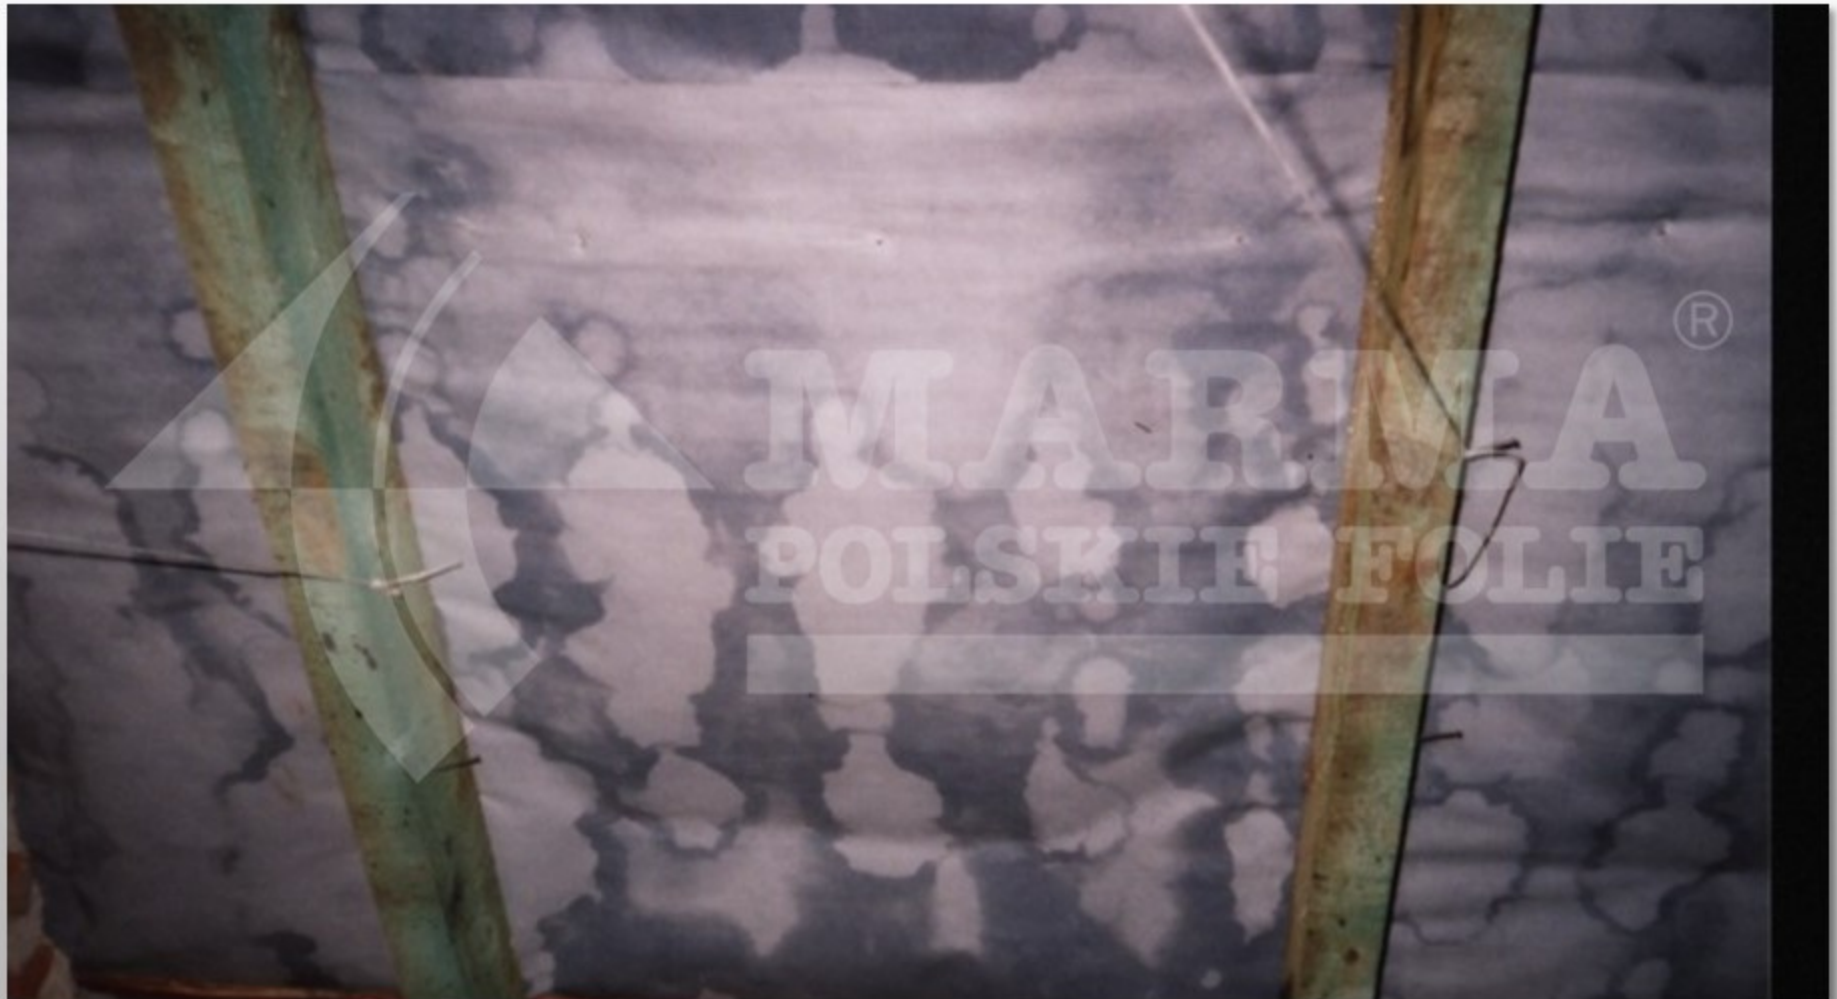
Gdy tak regularne zacieki solne pojawiają się na MWK przykrytej blachodachówką to oznacza, że pod pokryciem jest bardzo dużo skropliny, bo nie działa szczelina wentylacyjna, a źle przygotowany impregnat został wypłukany z łąt.
